LÖJAN I

SÖDERKÖPING

ANTIKVARISK DOKUMENTATION/ UTREDNING

Datum: 2019-09-20

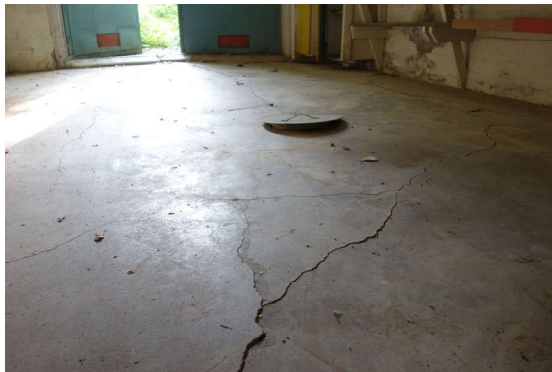
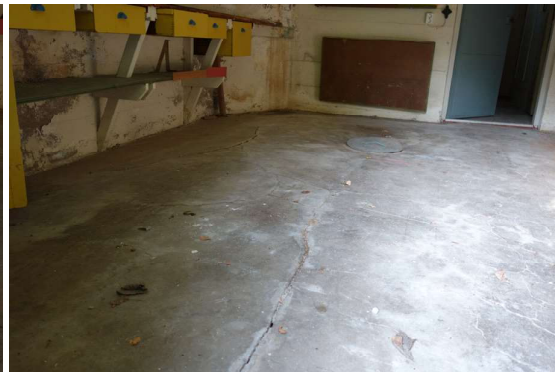
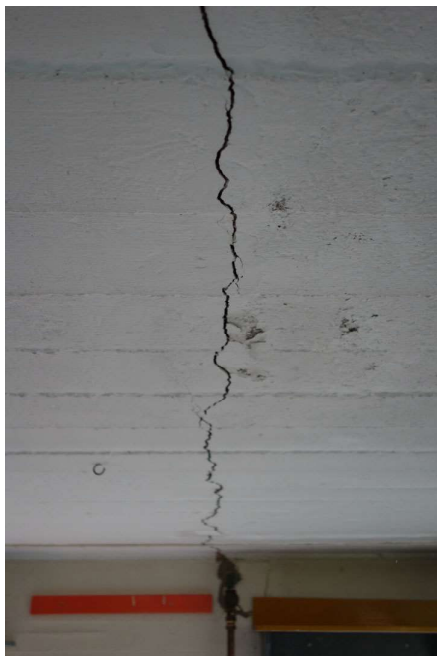
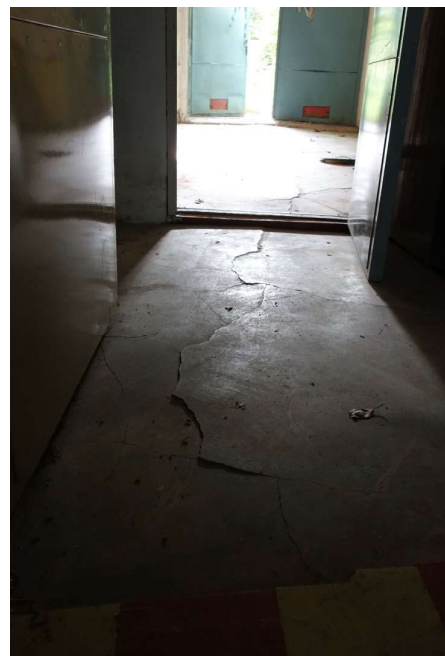
Huset är konstruerat med gjuten källargrund vars golvnivå befinner sig ett halvt plan under mark, så entrén till huset sker ett halvt plan upp. Bjälklaget ovan källaren är i betong. Ett källarfönster mot syd är murat med strukturglasbetongblock medan entréfasaden mot norr har liggande källarfönster i fönsterglas. Betongbjälklaget ovan källaren uppvisar större sprickbildning, likaså har golvet i källaren sättningsskador med sprickor upp till ett par cm bredd.

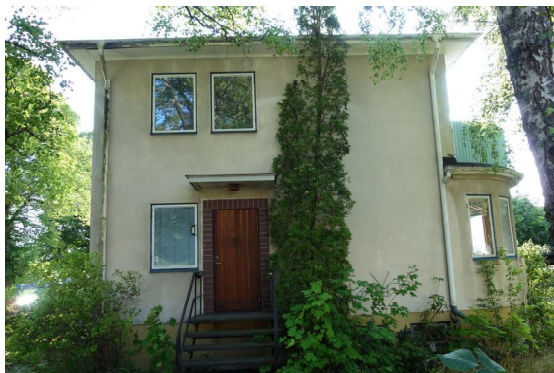
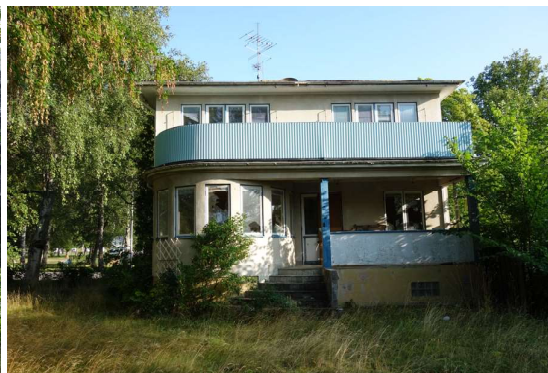
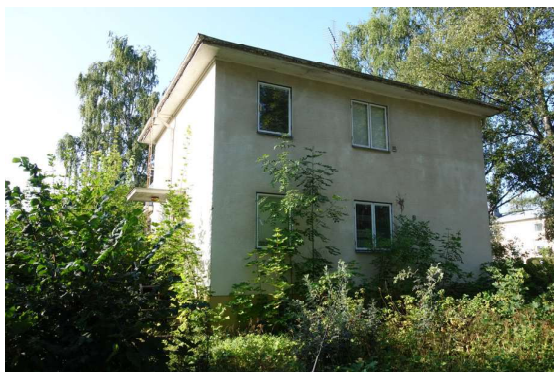
Fasaden är putsad i en gråbeige kulör med en gulmålad halvplanssockel. Byggnaden har två entrépartier med ekdörrar, kakelomfattning och enkla skärmtak. Fönsterpartierna har vertikal utformning och är utförda med blåmålade karmar och vita bågar. Entrédörren av ek på huvudfasaden har en omfattning av kakel och ovan dörren finns ett flackt skärmtak utan konsoler. En ståltrappa (möjligen sentida) överbrygger höjdskillnaden mellan trädgården och entréplanets nivå. Fasadputsen är missfärgad men i övrigt i bra skick, medan sockelns färg är blekt och flagnar. På sydfasaden som vetter mot trädgården finns ett runt burspråk samt en infälld veranda som kröns av en balkong som till synes bärs av blåmålade pelare. Balkongracket är konstruerat av korrugerad plåt (troligen sentida) i kopparärginspirerad kulör med trapetsprofil i litet format. Dörren mot verandan är försedd med utanpåliggande spegelmotiv i gråmålat trä. Verandans räcke av skivmaterial är bemålat med en vit färg som flagnar och dess överliggare är klarblå. Till öster går räckets över i ett dekorglasparti med flaskbottenmotiv som är indelat i ett liggande glas nederst med vertikalt stånggaller på insidan och två stående glas överst som skiljs åt av en mittpost. Samtliga rutor i detta parti är spruckna. Verandan är stenlagd, eventuellt i lokal kalksten och trappan är klädd med samma material i annat format. På verandan återfinns en tudelad trädgårdsgrind i ek, eventuell original.

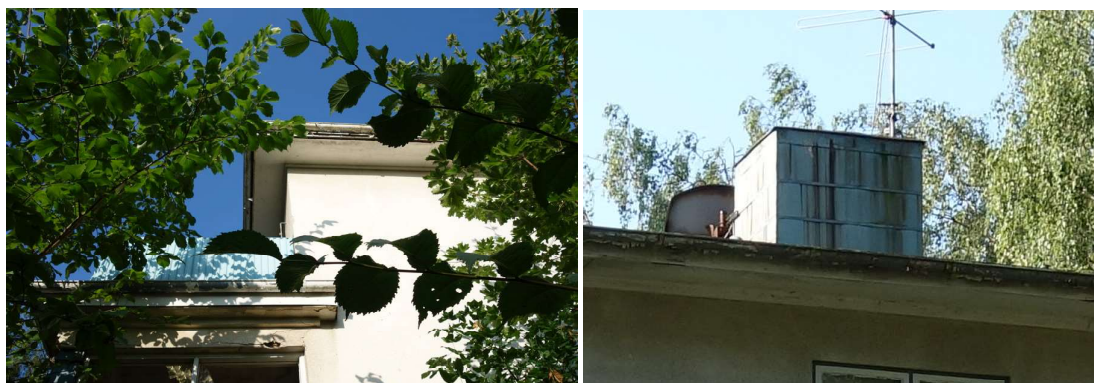
Byggnaden har ett flackt valmat tak uppbyggt av trätakstolar. Takfallen är täckta med svart plåt?? Skärmtaket ovanför huvudentrén är självbärande utan konsoler och är täckt av svart plåt? I takets västra fall finns en högt placerad plåtinklädd skorsten. Taksprångets undersida är beklädd med skivmaterial och målat i vit kulör.
