# Miljöteknisk markundersökning av tidigare bostadstomt på fastigheten Söderköping 2:69

**21 september 2016**

*Beställare; ED Bygg Sverige AB*

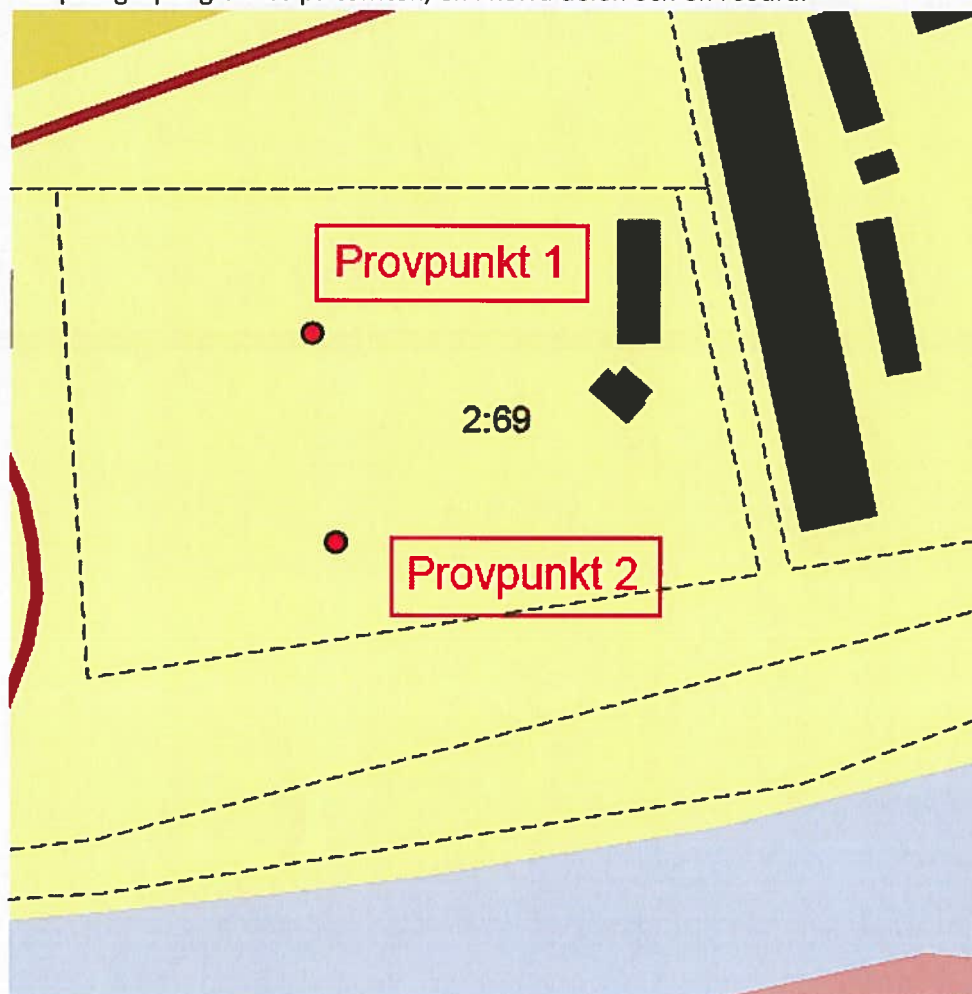
Fig 2 – karta över provplatser.

Två provgropar grävdes på tomten, en i norra delen och en i södra.
