LÖJAN I

SÖDERKÖPING

ANTIKVARISK DOKUMENTATION/ UTREDNING

Datum: 2019-09-20

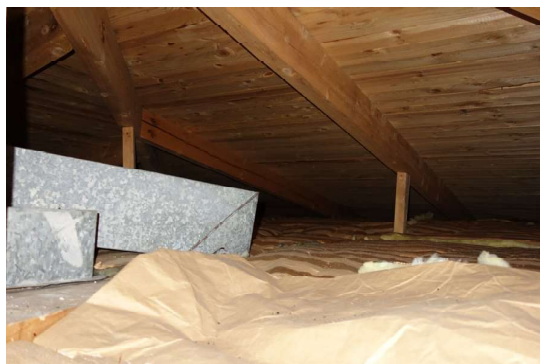
#### KONSTRUKTION

Byggnaden har en massiv stomme antingen i betong eller murad i lättbetongblock. Taket vilar på trätakstolar. Bjälklaget ovanför källaren är i betong.

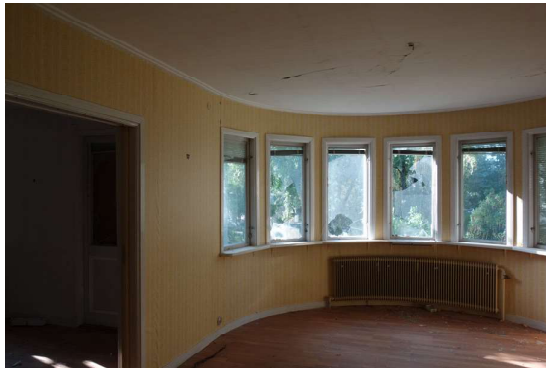
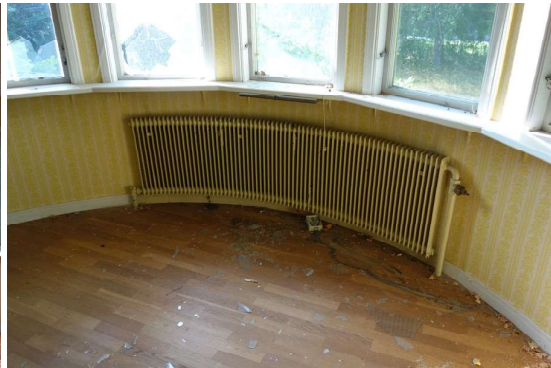
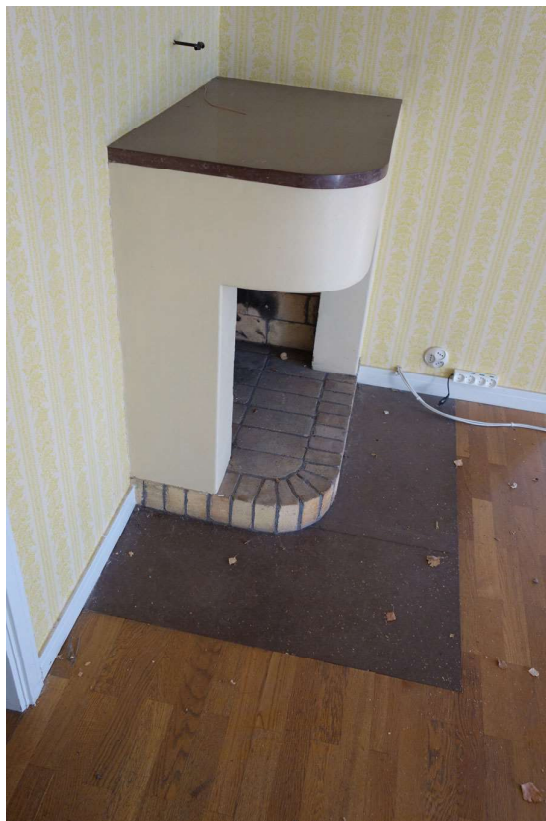
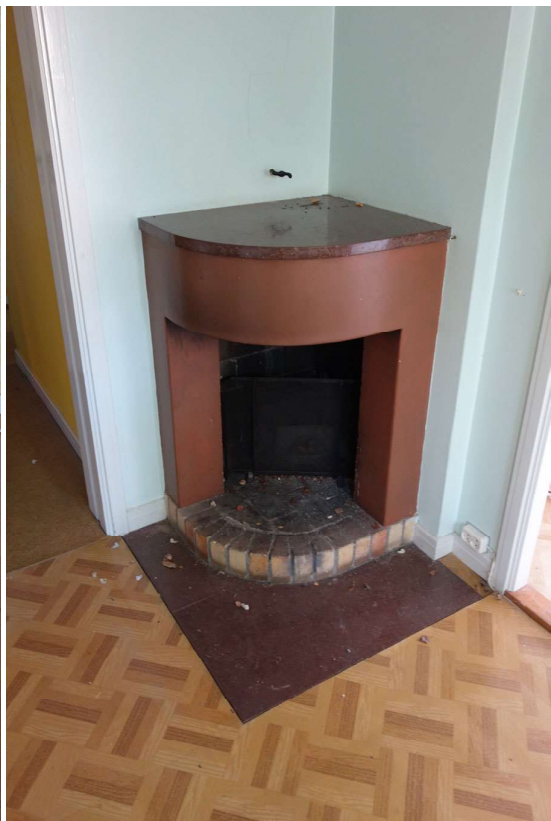
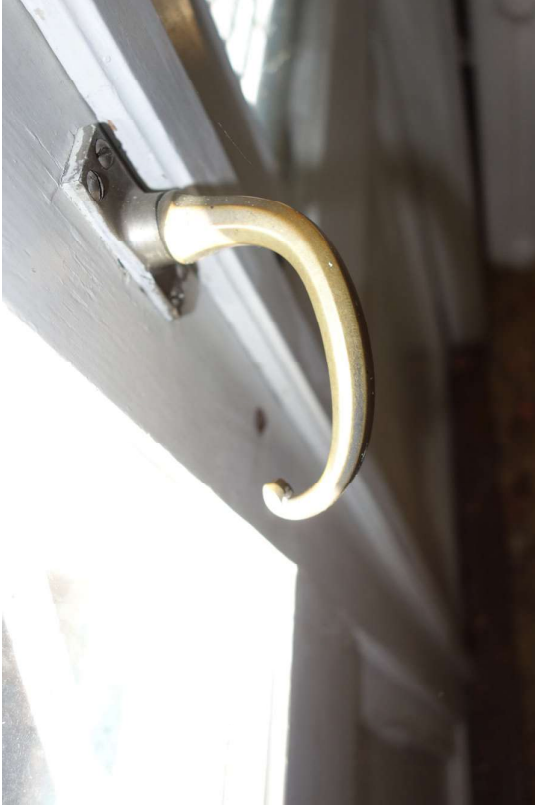
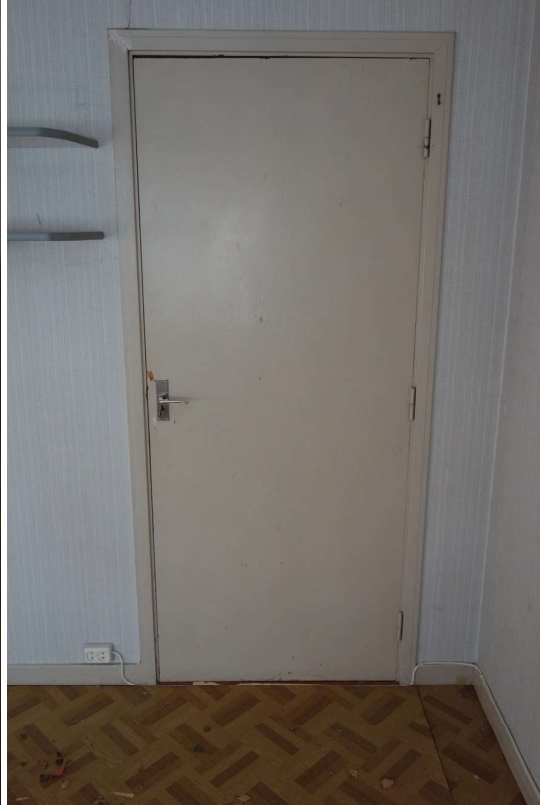
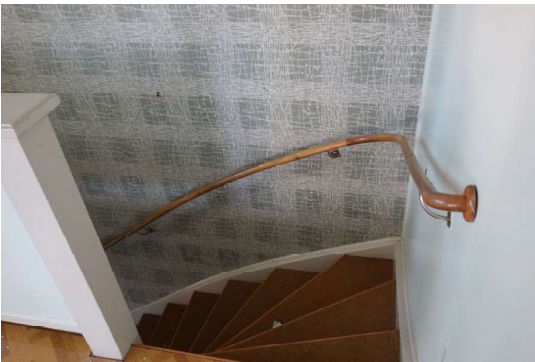
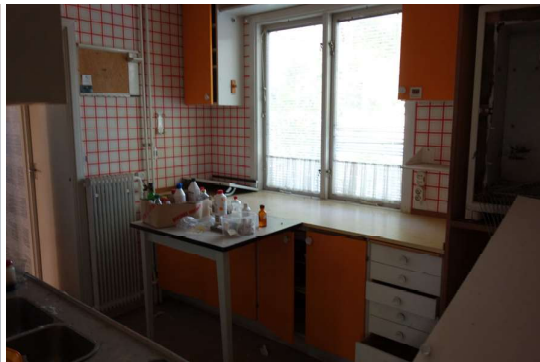
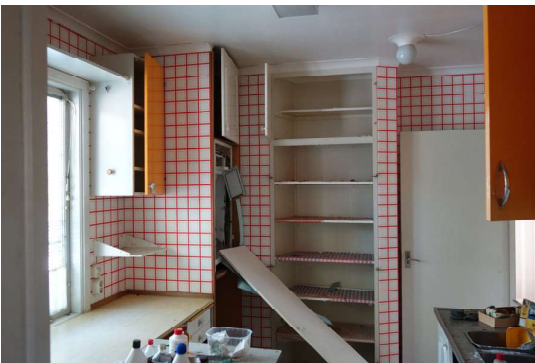
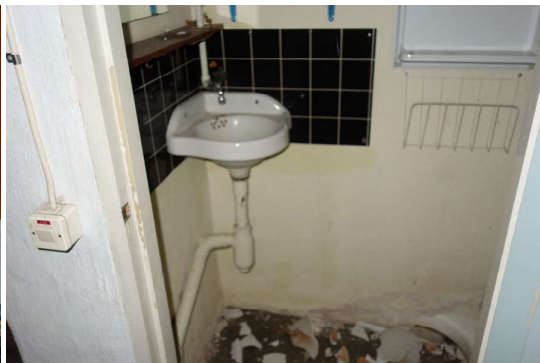
## INTERIÖR

Interiört är väggarna tapetklädda, och taken är vitmålade. Golven är belagda med parkett eller parkettmönstrad linoleummatta i originalutförande. Flera ursprungliga detaljer är bevarade. En specialtillverkad välvd radiator sitter på väggen under fönsterpartiet i det runda burspråket. Samtliga originaldörrar med ursprungliga trycken, foder och behör är bevarade i gott skick, likaså är fönster och beslag ursprungliga och i gott skick så när som på ett par trasiga rutor. Två rundade öppna spisar, murade i gult tegel och omgärdade av kalkstensskydd i golvnivå, finns kvar från uppförandetiden. Den ena spisen är slätputsad i vitt och den andra är rödmålad. Båda är försedda med en röd kalkstensskiva ovan härden. Rumsföljden och planlösningen är i stort sett bevarad.
